Ergebnisbericht Fußverkehrscheck Bad Oeynhausen

Ergebnisse: Vom Bahnhofsausgang bis zum Zentralen Omnibusbahnhof Bad Oeynhausen

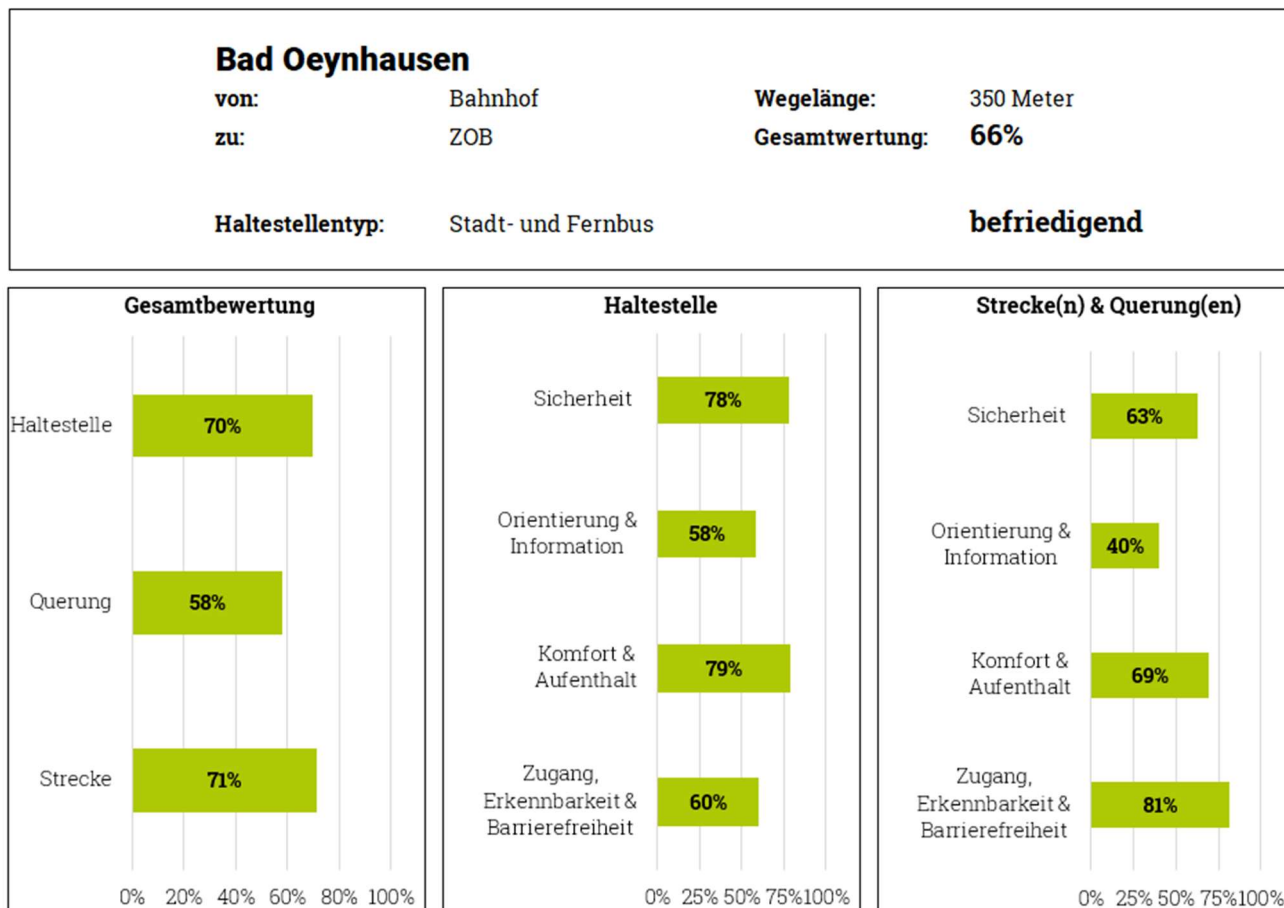
Abb. 2: Ergebnisse Bahnhofsausgang bis ZOB Bad Oeynhausen

Als zweite exemplarische Haltestelle wurde der Zentrale Omnibusbahnhof (ZOB) getestet. Hier schnitt die Haltestelle befriedigend ab (70%), die Querung über die Bahnhofstraße ausreichend (58%) und die Strecke vom Ausgang des Bahnhofs Bad Oeynhausen bis zum ZOB gut (71%).

Die Strecke führt direkt durch die Fußgängerzone und ist daher belebt, verkehrsberuhigt und sicher. Sehingeschränkte Menschen werden mithilfe von Bodenindikatoren zielsicher vom Bahnhofsvorplatz bis zur Ampel an der Bahnhofstraße geleitet. Diese ist kontrastreich gestaltet. Leider verliert sich dieses Wegeleitsystem am ZOB. Die Fußgängerzone ist begrünt. Es gibt in regelmäßigen Abständen Bänke, der Boden ist sauber und die Umgebung ruhig. Das bietet eine hohe Aufenthaltsqualität für Menschen, die zu Fuß gehen. Abzüge gibt es im Bereich der Orientierung und Information: Bad Oeynhausen hat zwar vor Kurzem Wegweiser für Zufußgehende installiert, jedoch verweisen die Schilder nicht auf Haltestellen des ÖPNV und die Entfernungen sind nicht fußgängergerecht in Gehminuten angegeben.

Die Ampel an der Bahnhofstraße schnitt zwar noch ausreichend ab, weist aber deutliche Mängel in Bezug auf ihre Grünphase auf. Diese ist kürzer als 60 Sekunden und ermöglicht es Menschen mit einer langsameren Gehgeschwindigkeit von 1m/s nicht, innerhalb der Grünphase über die Straße zu kommen. Es ist eine sogenannte „Bedarfsampel“ – Fußgänger*innen, die sie überqueren wollen, müssen einen Taster betätigen. Da die Querung an der Stelle des ZOB hoch frequentiert ist, wäre eine Ampel, die automatisch nach einer gewissen Zeit für Fußgänger*innen grün wird, angemessen. Im Zeitraum des VCD-Checks fielen sogar einige Grünphasen aus – Autos hatten rot, jedoch sprang die Fußgängerampel nicht auf Grün. Pluspunkte der Querung sind ihre zentrale Lage, das Blindenleitsystem und dass der Platz auf beiden Straßenseiten ausreichend bemessen ist.

Die Haltestelle ZOB schnitt befriedigend ab (70 %). Positiv anzumerken ist die Belebtheit, die große Anzahl an überdachten Sitzmöglichkeiten, die Bepflanzung und das Vorhandensein einer öffentlichen Toilette sowie eines kleinen Kiosks. Diese Faktoren steigern die Aufenthaltsqualität der Fahrgäste. Jedoch wirkt die Haltestelle trotz allem etwas trist, das WC ist defekt und die Wartehalle nicht besonders einladend. Ein großes Problem stellen die Fahrpläne dar. Sie sind in zu kleiner Schrift gehalten und hängen zu hoch. Generell schnitt die Barrierefreiheit am ZOB weniger gut ab, es fehlen zusätzlich ein Blindenleitsystem und akustische Ansagen der Abfahrtszeiten. An der Haltestelle findet sich ein leider veralteter Liniennetzplan und ein Umgebungsplan, der wegen Verklebungen und Kratzern schwer lesbar ist. Darüber hinaus sind die verschiedenen Haltepunkte für Ortsunkundige zunächst unübersichtlich und es gibt keine Wegeleitung zu den nächsten Umstiegsmöglichkeiten.

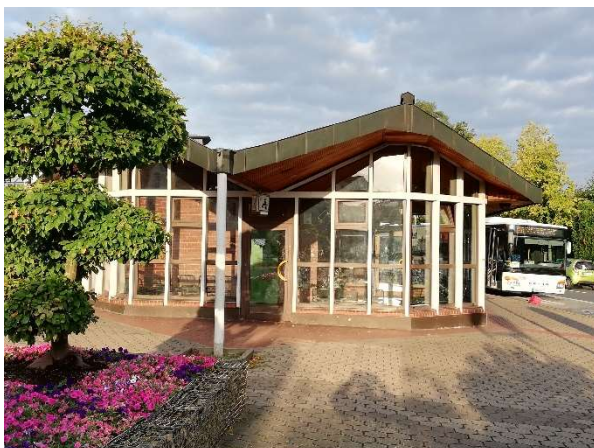
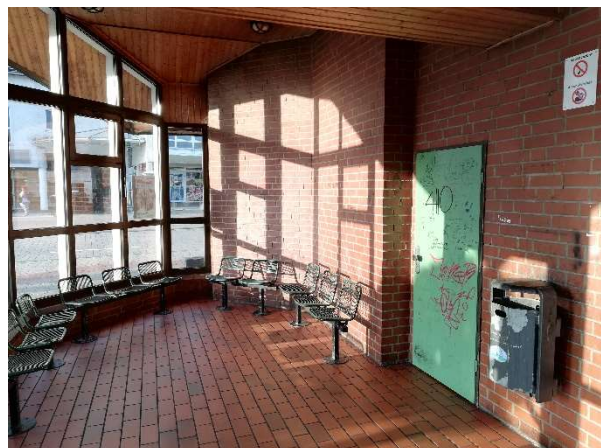
Der ZOB ist mit Blumen und Bäumen einladend gestaltet. Die Wartehalle bietet zwar ausreichend viele überdachte Sitzplätze, wirkt aber kahl und trist.
